DOCUMENTAZIONE FOTOGRAFICA  
Esecuzione immobiliare R.E. n. 538/2017

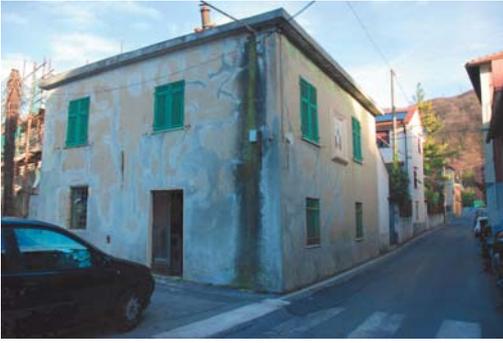
Foto n. 1- Edificio Via San Felice n. 102, Genova

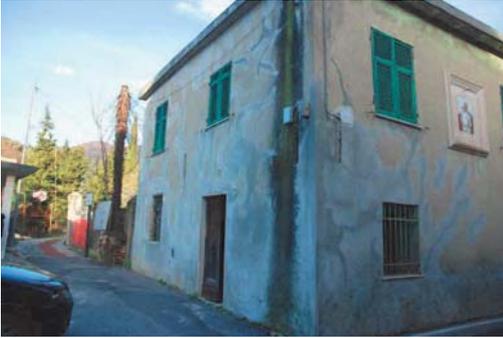
Foto n. 2- Edificio Via San Felice n. 102, Genova

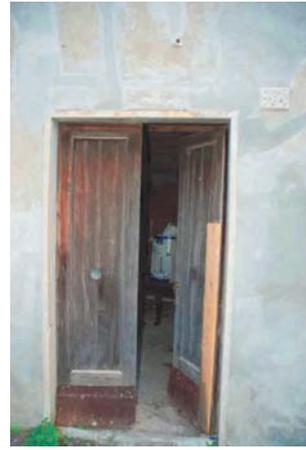
Foto n. 3- Porta di accesso piano terra divico n. 102 Via San Felice, Genova  
La porta è posta sul lato ovest ( via Cadeia)

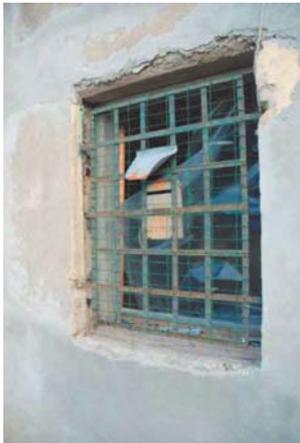
Foto n. 4- Bucatura piano terra lato ovest su via Cadeia

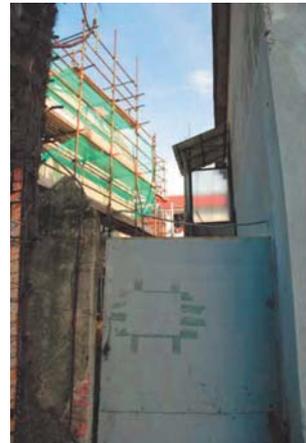
Foto n. 5- Edificio Via San Felice n. 102, Genova .  
Accesso al piano primo su via Cadeia.

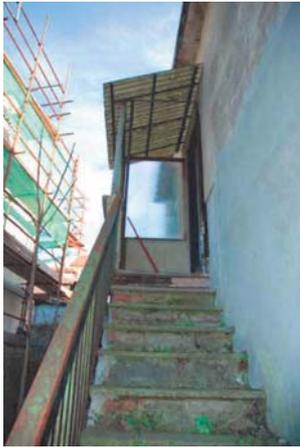
Foto n. 6- Scala di accesso al piano primo .

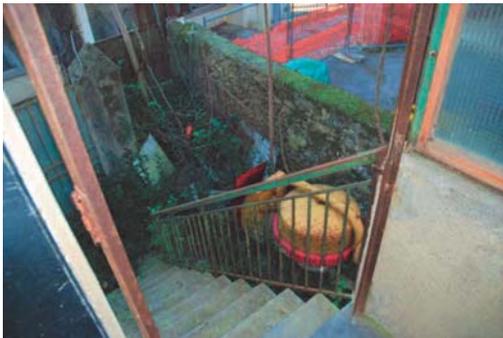
Foto n. 7- Scala di accesso al piano primo

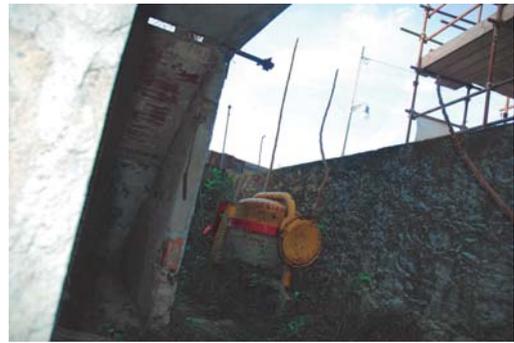
Foto n. 8- Piccola corte di pertinenza posta sul lato nord.

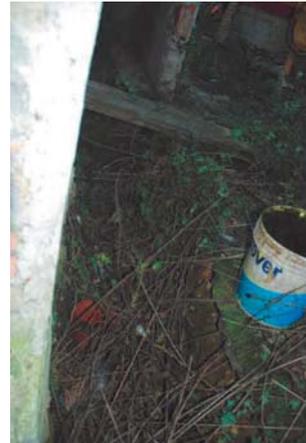
Foto n. 9- Particolare calpestio piccola corte di pertinenza posta sul lato nord.  
Visibile uno scavo realizzato nel corso dei lavori di ristrutturazione non ultimati.

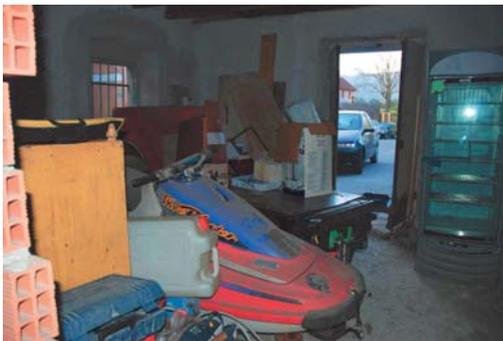
Foto n.10- Locale al piano terra da cui si accede dal portoncino foto n. 3

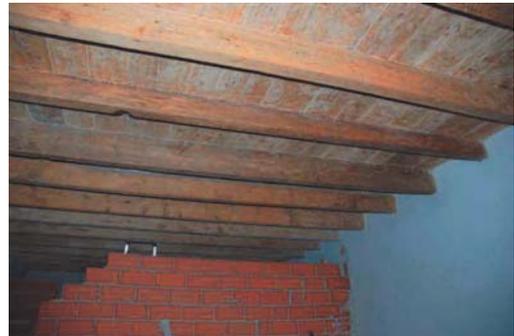
Foto n. 12- Locale al piano terra da cui si accede dal portoncino foto n. 3.  
Visibile il solaio di nuova realizzazione.

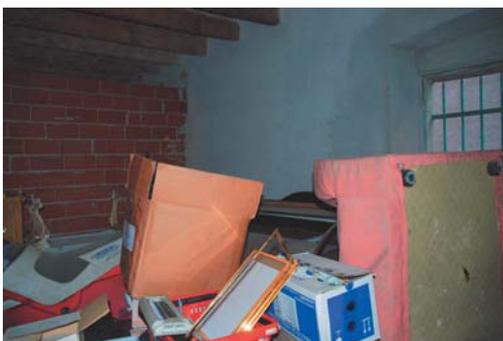
Foto n. 11- Locale al piano terra da cui si accede dal portoncino foto n. 3.  
Visibile la bucatara su via San Felice

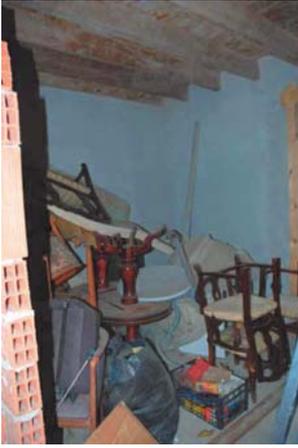
Foto n. 13- Ulteriore piccolo locale al piano terra con bucaturo su Via San Felice.

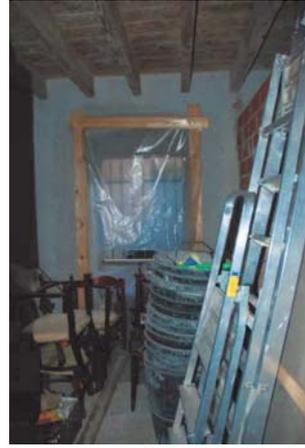
Foto n. 14- Locale di cui alla foto 13.

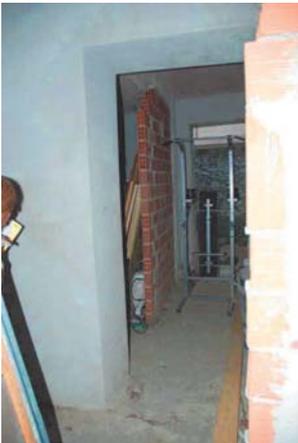
Foto n. 15- Disimpegno verso la corte di pertinenza

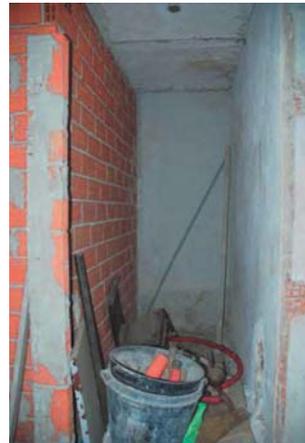
Foto n. 17- Ripostiglio piano terra da cui si accede dal disimpegno foto 15.

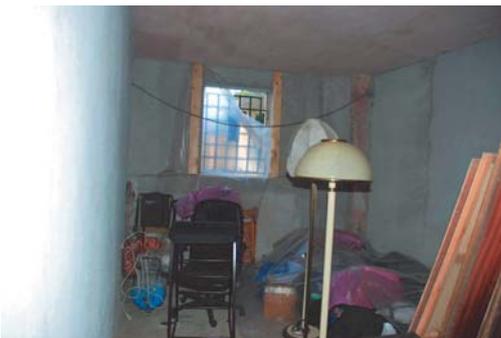
Foto n. 16- Locale al piano terra da cui si accede dal disimpegno foto 15.  
Tale locale presenta bucaturo su via Cadeia.

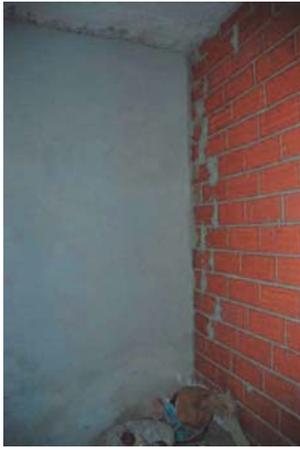
Foto n. 18- Locale al piano terra da cui si accede dal disimpegno foto 15, dove era prevista la realizzazione di un servizio igienico.

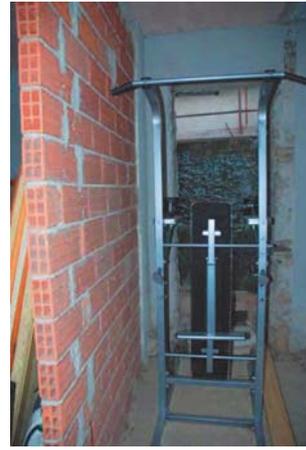
Foto n. 19- Disimpegno ripreso verso la corte .

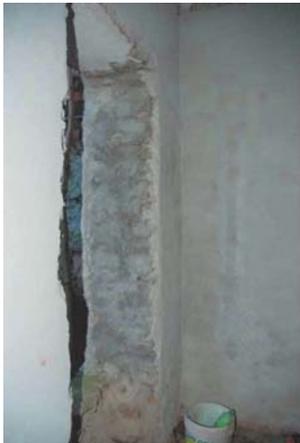
Foto n. 20- Bucatura di cui alla foto n. 19 , non rifinita, aperta per esigenze di cantiere.

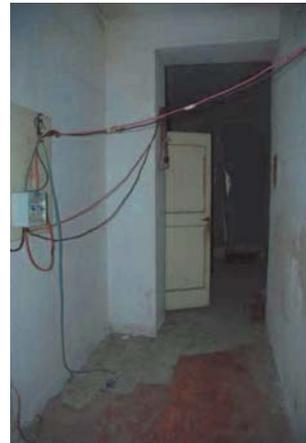
Foto n. 21- Ingresso al piano primo da cui si accede dalla scala di cui alle foto nn. 6 e 7 .

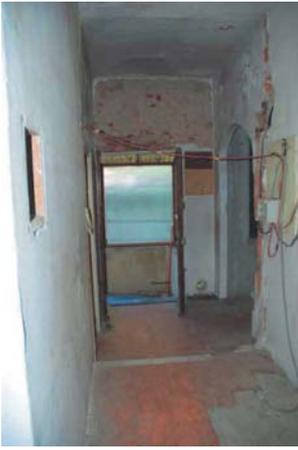
Foto n. 22- Ingresso al piano primo da cui si accede dalla scala di cui alle foto nn. 6 e 7 ripreso verso il portoncino di accesso.

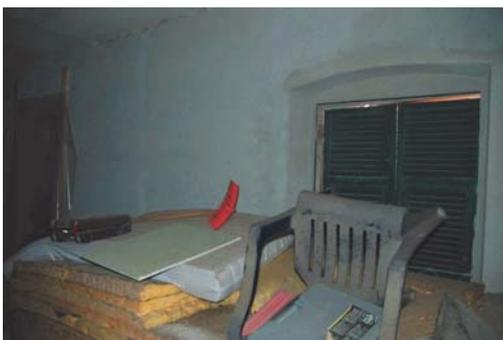
Foto n. 28 bis- Vano al piano primo , le due bucatiera sono quelle su via San Felice

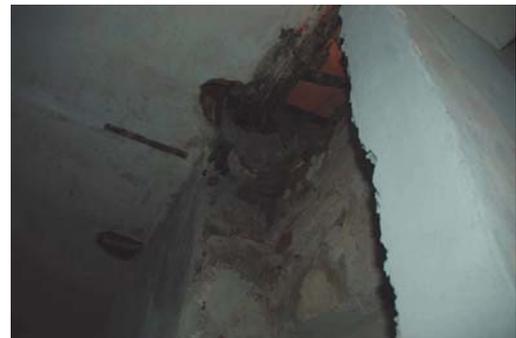
Foto n. 30- Particolare del vano al piano primo , scasso per predisposizione impianti.

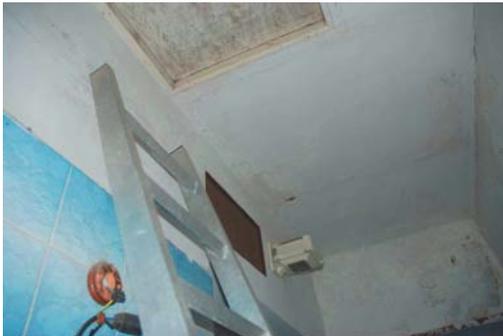
Foto n. 32- Botola sul soffitto del servizio igienico per accedere al sottotetto non abitabile.

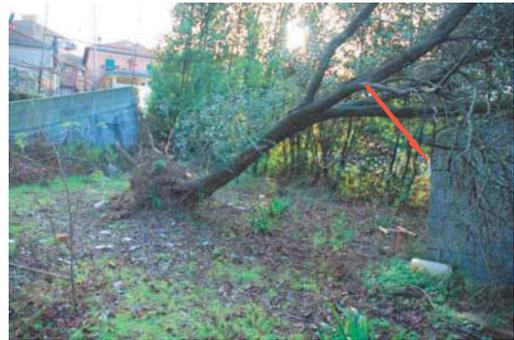
Foto n. 42- Visibile l'accesso ai terreni di proprietà e terreni.  
Sulla destra il manufatto definito catastalmente inceneritore .

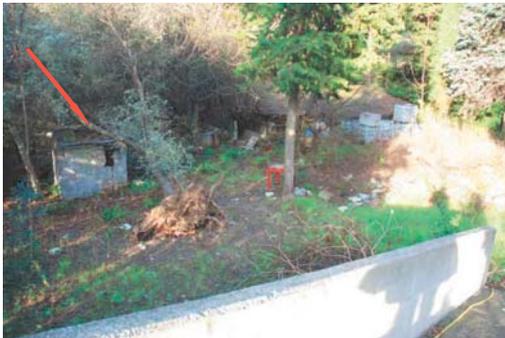
Foto n. 43- Visibile l'accesso ai terreni di proprietà e terreni.  
Sulla sinistra il manufatto definito catastalmente inceneritore e un albero abbattuto.

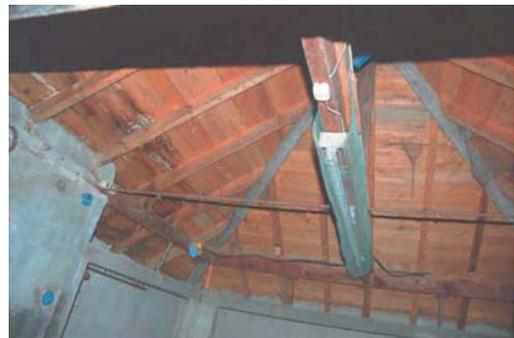
Foto n. 46- Particolare intradosso copertura manufatto definito catastalmente magazzino.

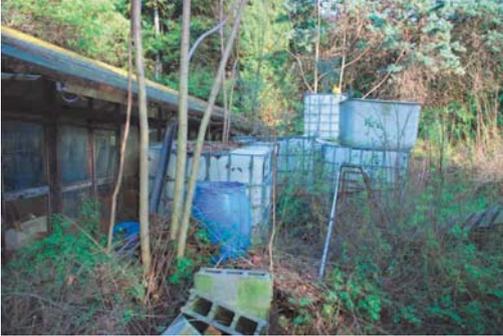
Foto n. 63- Serbatoi abbandonati a lato della serra
