## **ALLEGATO B**

*DOCUMENTAZIONE FOTOGRAFICA*

**Foto 3 - Vista del condominio "Villa la Quiete" al civico 20a di Via Ghizolfo - Rapallo (GE)**

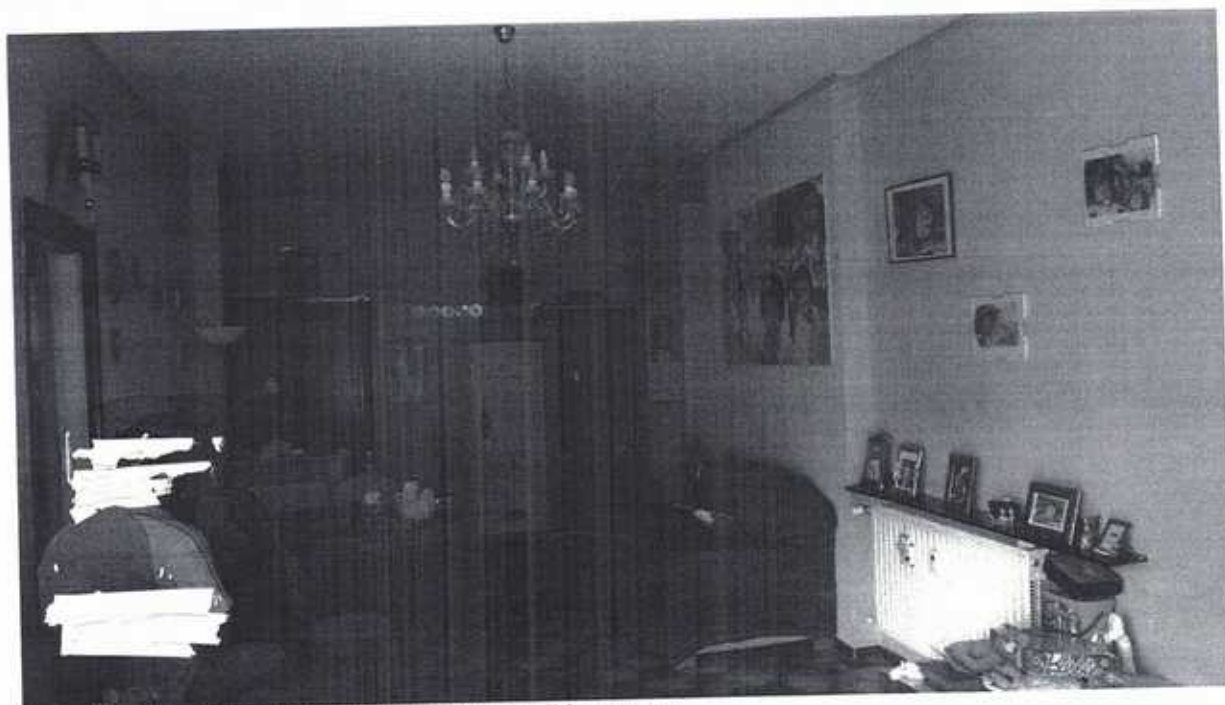
**Foto 8 – Vista del soggiorno verso la porta di ingresso**

*Con le frecce sono evidenziati i distacchi di vernice dei plafoni dovuti ad una perdita d'acqua del passato proveniente dall'appartamento soprastante. Attualmente non si rilevano ulteriore perdite di acqua in quanto i muri, pur sfogliati, sono asciutti.*

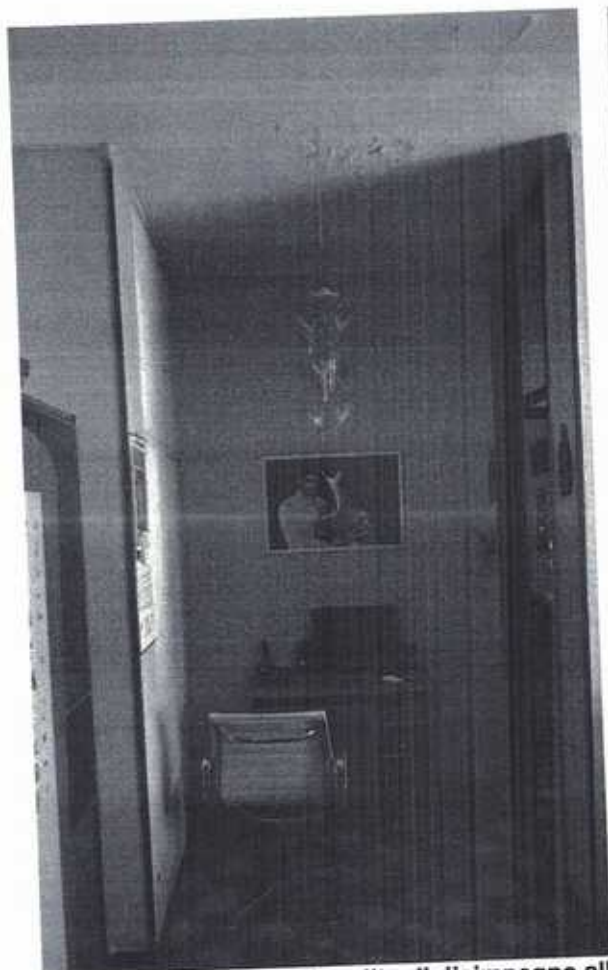
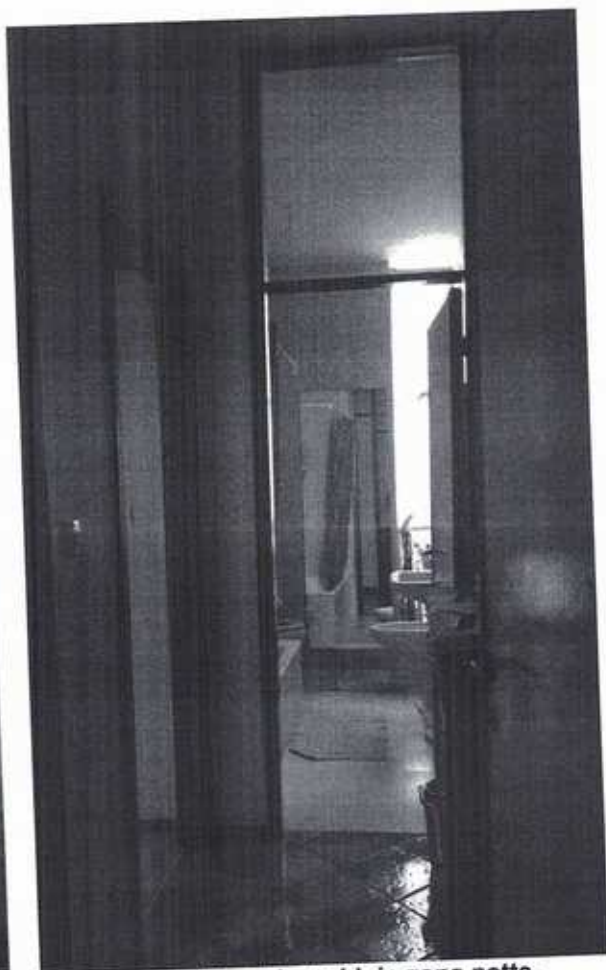
**Foto 12 e 13 – Vista del andito di disimpegno alla zona notte e vista del corridoio zona notte.**

*Con le frecce sono evidenziati i distacchi di vernice dei plafoni dovuti ad una perdita d'acqua del passato proveniente dall'appartamento soprastante; attualmente non si rilevano ulteriore perdite di acqua in quanto i muri pur sfogliati, sono asciutti.*

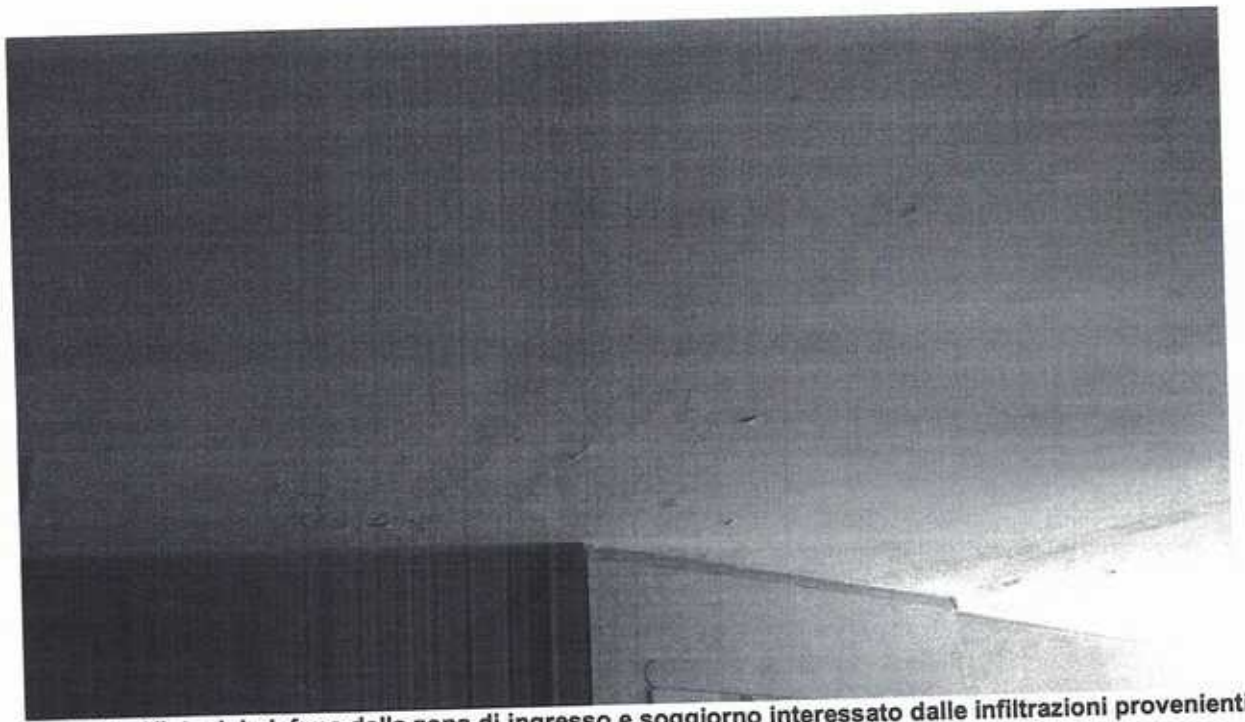
Foto 27 – Vista del plafone della zona di ingresso e soggiorno interessato dalle infiltrazioni provenienti dall'appartamento soprastante.
