**RELAZIONE TECNICA DI STIMA
PER ESECUZIONE IMMOBILIARE**

**Loc. Monte Moro - F. 39 mapp. 753
- Montoggio (GE)**

Fabbricato (terratetto) ubicato in LOCALITA' MONTE MORO del Comune di Montoggio (GE), censito al NCEU al F. 39 part. 395 **disposto su tre livelli oltre a sottotetto.**

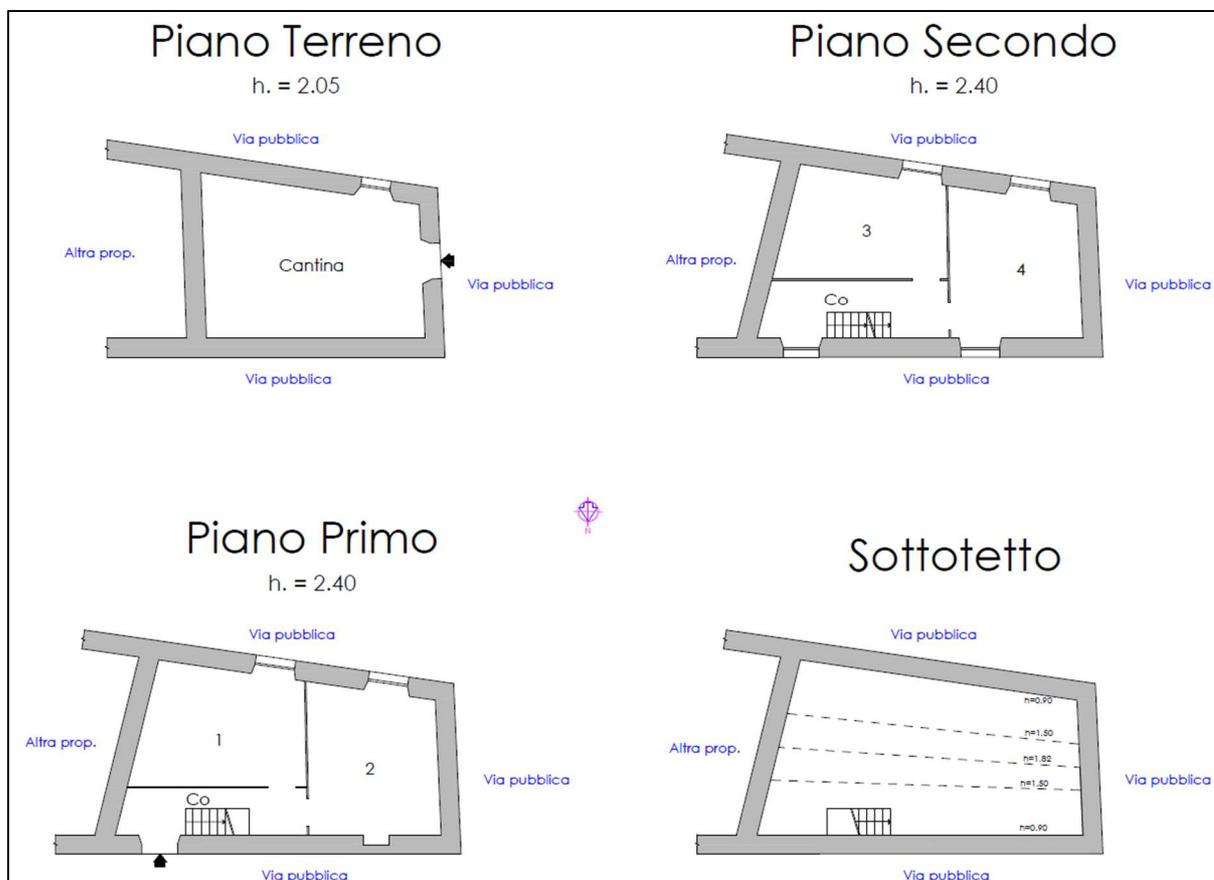
Figura 1 – Stralci planimetria livelli del fabbricato

Il fabbricato è disposto su tre livelli oltre il piano terreno.

Al **piano terreno** è presente un locale **cantina**, con accesso indipendente sul prospetto Ovest dell'edificio, avente superficie lorda pari a mq. 29,00 e un'altezza interna netta pari a ml. 2,05.

Al **piano primo** della costruzione (rialzato), dalla porta di accesso posta sul prospetto Nord, un **corridoio Co** (sup. netta mq. 6,00) immette in due locali: **locale 1** (sup. netta mq. 12,30) e locale 2 (sup. netta mq. 12,10). **I locali del P1 hanno un'altezza pari a ml. 2,40.**

Dal corridoio del P1 si sviluppa un rampante scala (in legno) che permette di accedere al **secondo piano** dell'edificio. Al P2 un **corridoio Co** (sup. netta mq. 6,05) immette in due

locali: **locale 3** (sup. netta mq. 11,00) e **locale 4** (sup. netta mq. 12,50). **I locali del P2 hanno un'altezza pari a ml. 2,40.**

Dal corridoio del P2 si sviluppa un rampante scala (in legno) che permette di accedere al **sottotetto** avente **superficie lorda** (computata nelle sole zone in cui l'altezza utile è >150 cm) pari a **mq. 12,00.**

L'altezza del sottotetto varia da ml. 0,50 a ml. 1,82 ed è funzione dell'inclinazione delle soprastanti falde di copertura.

I locali del fabbricato si presentano in carente stato manutentivo, privi di impianti e partizionato da tramezzature in legno che ne delimitano vari locali. I solai sono il legno (al grezzo) e presentano in più punti situazioni di dissesto anche considerevoli (sfondamenti).

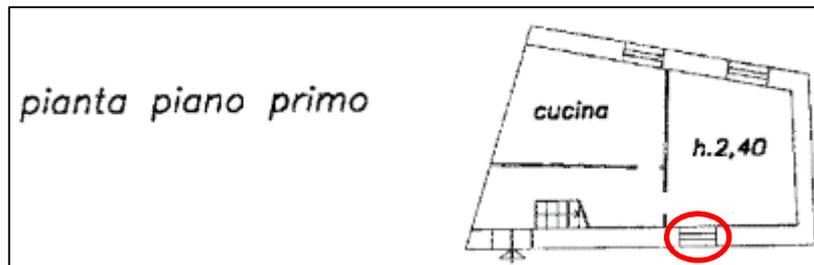
Figura 2 – Stralcio PLN Catastale P1 immobile

Nel corso del sopralluogo effettuato sul posto è stato rilevato che lo stato attuale dell'immobile (ved. restituzione rilievo effettuato - All. 3) presenta una difformità rispetto quello illustrato nella planimetria catastale agli atti della Agenzia del Territorio (ved. All. 2). In particolare, non risulta essere presente la finestra posta sul lato nord del fabbricato, a livello del P1, nel locale 2.

Trattasi, a parere dello scrivente, di un mero errore di rappresentazione grafica. Tuttavia detto errore deve essere corretto rapportando a Catasto la corretta rappresentazione dell'immobile

Pertanto, lo scrivente precisa e palesa che la planimetria catastale attualmente depositata presso gli uffici della AdE deve essere aggiornata.

Occorrerà procedere ad un aggiornamento dell'elaborato catastale, al fine di rendere evidente lo stato attuale dell'immobile.

Gli oneri preventivabili per tale incombenza sono stimati in Euro 400,00 oltre a Euro 50,00 di diritti catastali di aggiornamento.

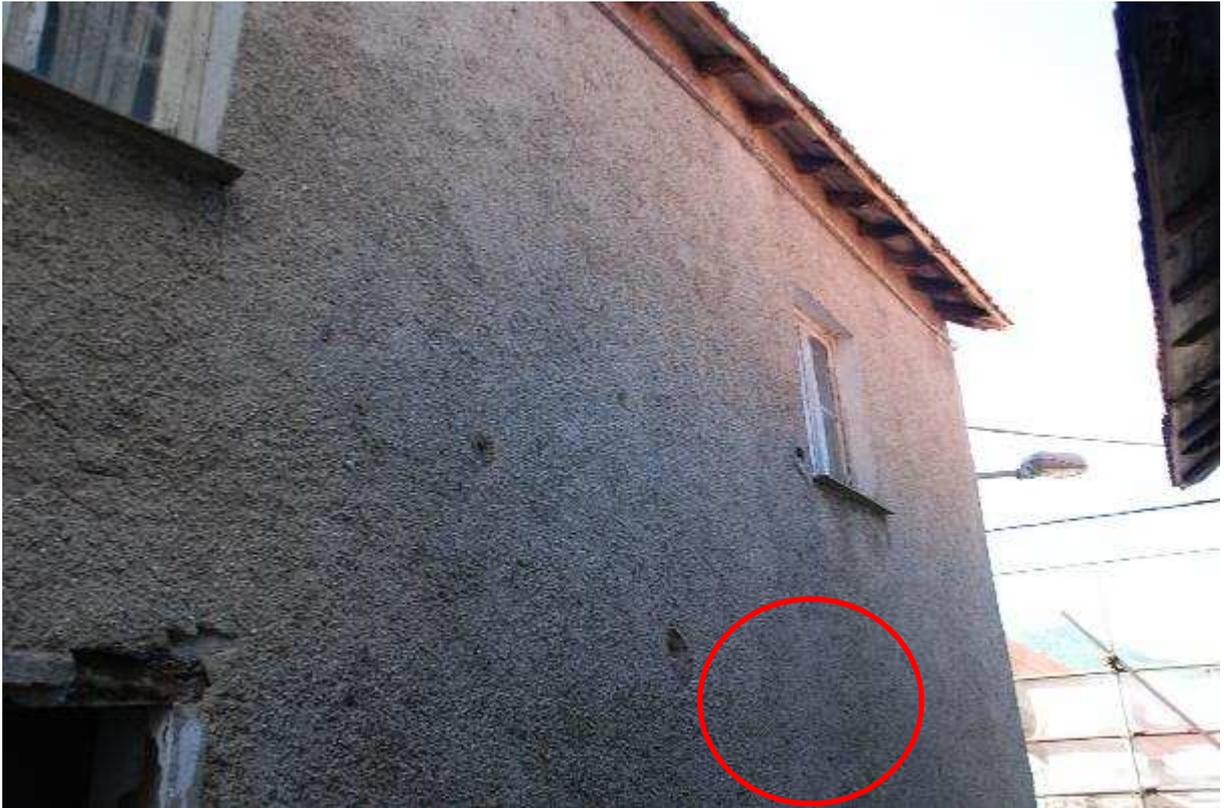
Foto 1 – Prospetto Nord del fabbricato (livello P1-P2)

Le sopra riportate figure e fotografie illustrano quanto in precedenza descritto.

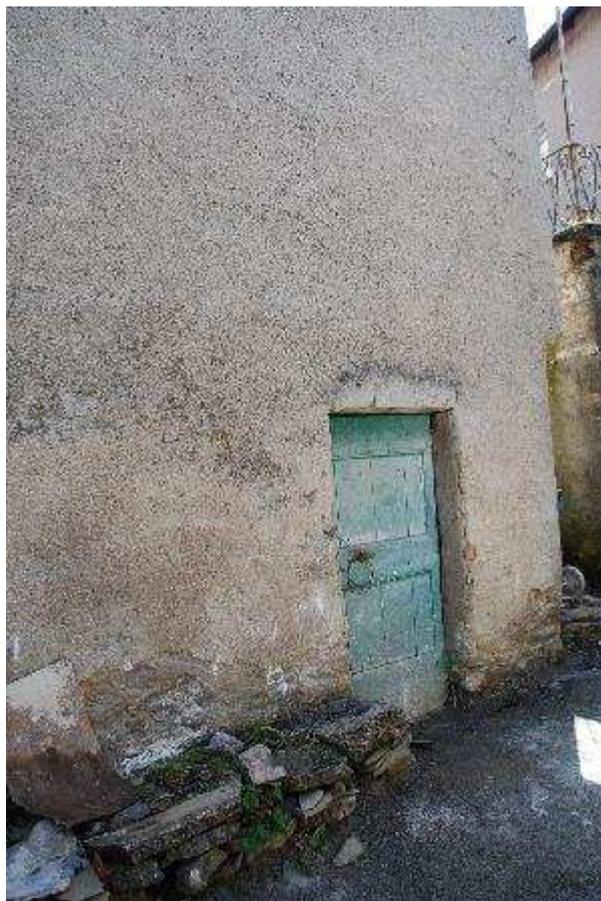
Foto 2 – Ingresso al PT (cantina)

Il fabbricato si sviluppa su tre livelli oltre a sottotetto, con il PT adibito a cantina e il piano P1 (rialzato) e P2 adibiti ad abitazione.

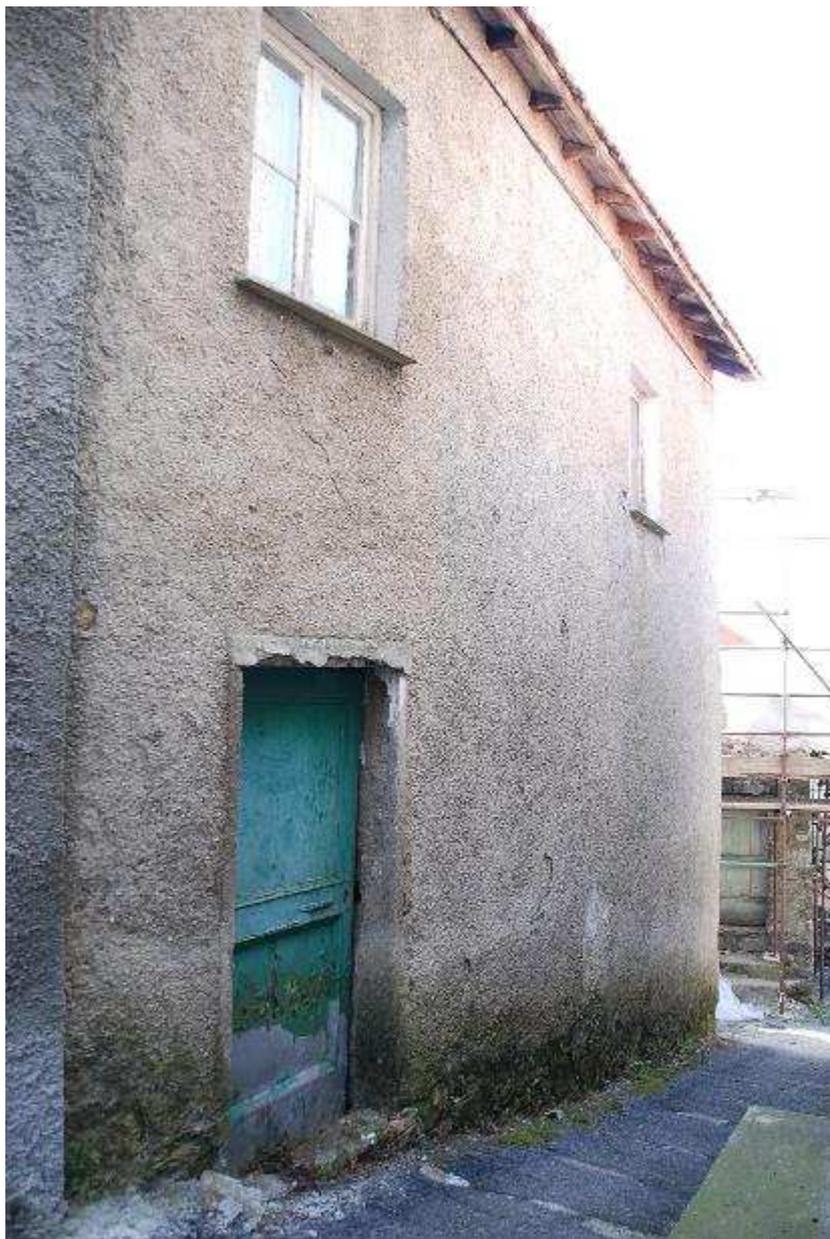
Foto 4 – Ingresso al P1

La struttura portante dell'edificio è in muratura in pietrame con solai interni in legno (travi e assito). La copertura è del tipo a tetto a falde in legno, con tegole in laterizio.

Le condizioni del fabbricato sono fortemente degradate, a causa dell'assenza di manutenzione. Sono state ravvisate fessurazioni sui muri perimetrali dell'edificio e sfondamenti dei solai. Le tegole della copertura presentano infrazioni.

L'acquirente dovrà pertanto farsi carico di importanti interventi di ristrutturazione

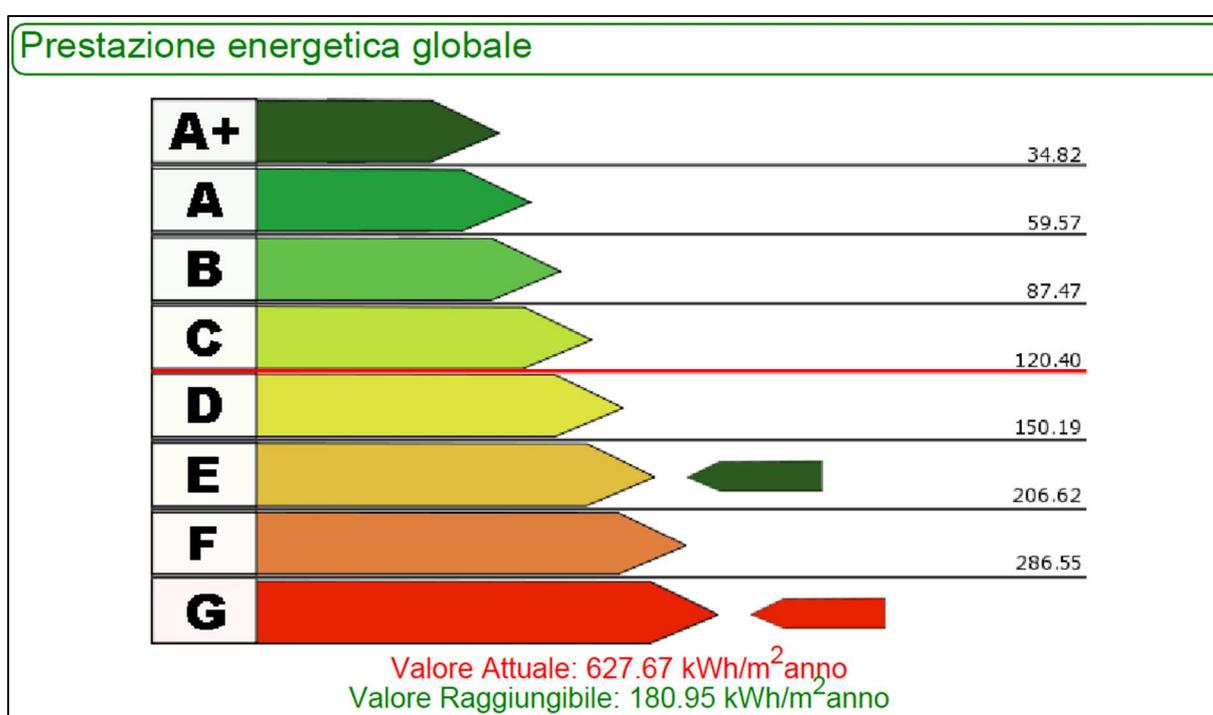
Figura 7 – Certificazione energetica immobile

L'immobile risulta appartenente alla classe energetica G e ha un EPI pari a 627,67 kWh/m² anno

Il *valore raggiungibile* è stato calcolato a seguito di simulazione interventi di ristrutturazione consistenti nell'isolamento dei solai superiore ed inferiore (che dividono la zona riscaldata da zone non riscaldate) e nella sostituzione di tutti gli infissi con altri aventi trasmittanza a norma nonché nell'installazione di impianto di riscaldamento e generazione ACS
