## **ALLEGATO B**

*DOCUMENTAZIONE FOTOGRAFICA*

**Foto 3 - Vista del condominio "Villa la Quiete" al civico 20a di Via Ghizolfo - Rapallo (GE)**

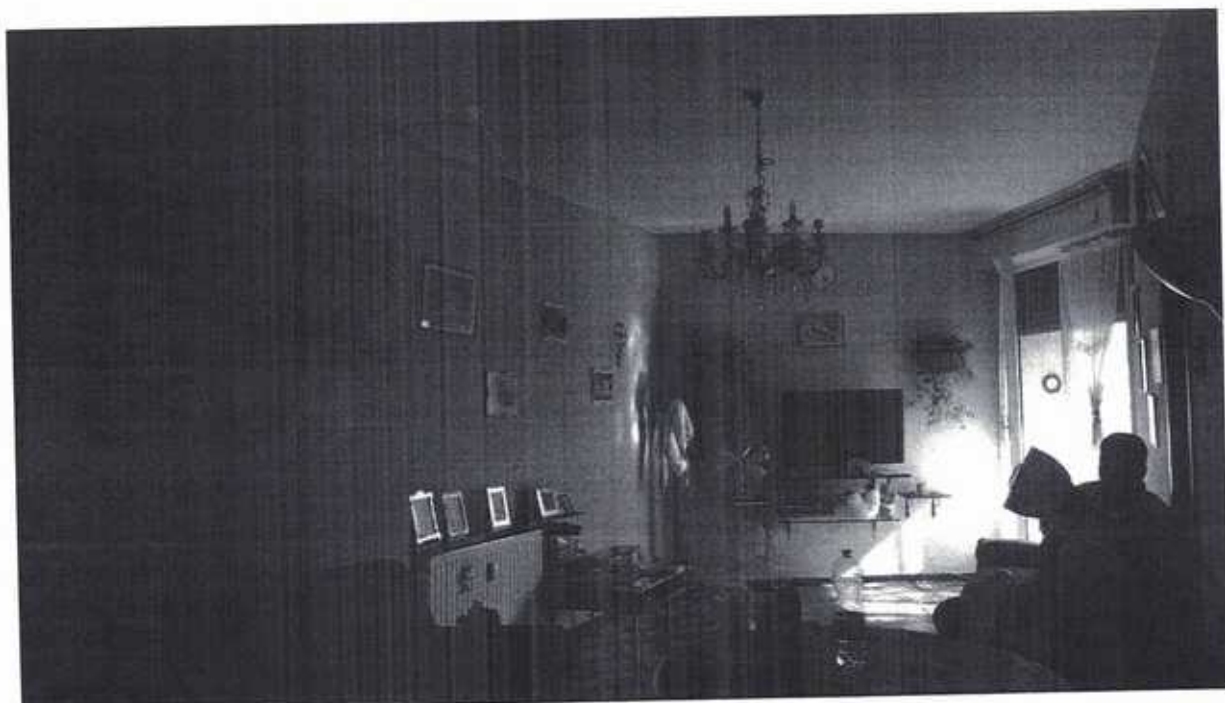
**Foto 8 – Vista del soggiorno verso la porta di ingresso**

*Con le frecce sono evidenziati i distacchi di vernice dei plafoni dovuti ad una perdita d'acqua del passato proveniente dall'appartamento soprastante. Attualmente non si rilevano ulteriore perdite di acqua in quanto i muri, pur sfogliati, sono asciutti.*
